CIRCOLARE N.1/2023

**Visita Tecnica VENERDÌ 20 GENNAIO 2023**

**Galleria Cesaronica**

**Strada Statale 685 “delle Tre Valli Umbre”**

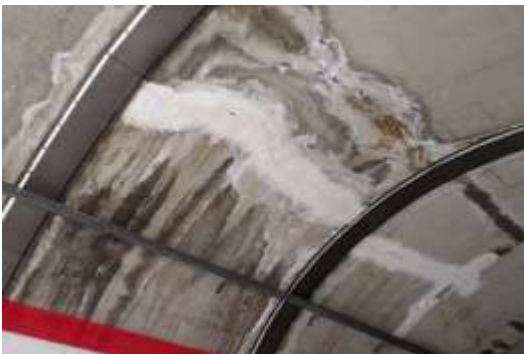
Dopo gli eventi sismici sul rivestimento della galleria sono stati riscontrati fessurazioni, distacchi di calcestruzzo dalla calotta, con esposizione delle armature e ampie porzioni del calcestruzzo di copriferro in condizioni di instabilità.
